上顎左右小白歯部にインプラント治療を行った症例

樽味 寿(兵庫県開業)

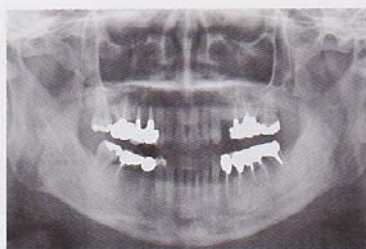
図1 初診時のパノラマX線写真。白歯部は失活歯が多く、4は欠損している。

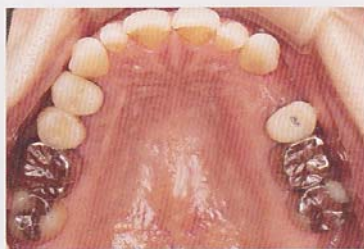
図2 初診時の上顎咬合面観。5のメタルボンドは咬合面に金属が露出している。

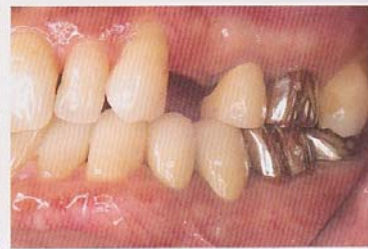
図4 初診時の左側方面観。3は未処置の天然歯、5はメタルボンドが装着されている。

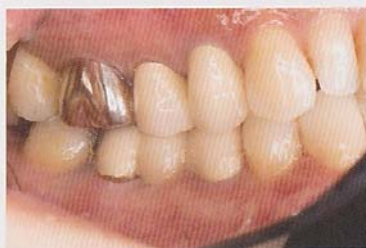
図5 初診時の右側方面観。5 4にはメタルボンドが装着されている。

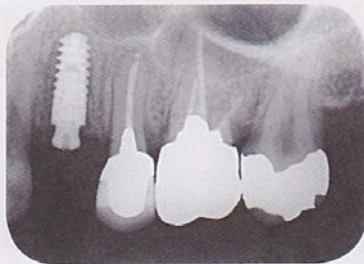
図6 4インプラント(φ3.5×9.5mm)埋入直後のデンタルX線写真。

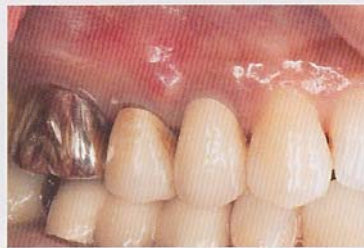
図7 4装着6ヵ月後、5に瘻孔が認められ、遠心の垂直性ポケットと交通。歯根破折と診断。

患者は36歳、女性。他院で抜歯し、義歯が合わずに放置していた4部の処置を希望して来院。天然歯は削りたくないとの要望からインプラント治療(2回法)を選択し、メタルボンドを装着した。その後、歯根破折由来の瘻孔が5|に出現した。インプラント治療を希望されたので抜歯後即時インプラント埋入を行い、メタルボンドを装着した。インプラントは経過良好であるが、日常の食いしばり注意とナイトガードの使用で、新たな歯根破折を予防している。

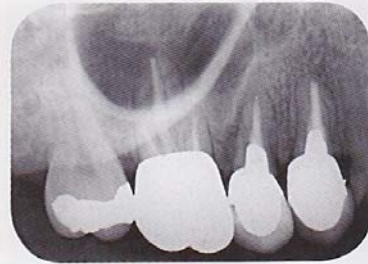
図8 5に瘻孔が出現した際のデンタルX線写真。

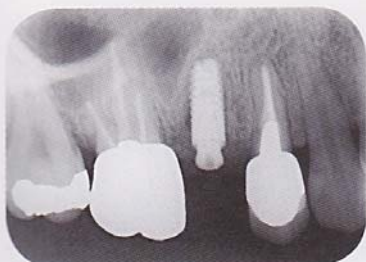
図9 5の抜歯後即時インプラント埋入(φ3.5×9.5mm)直後のデンタルX線写真。

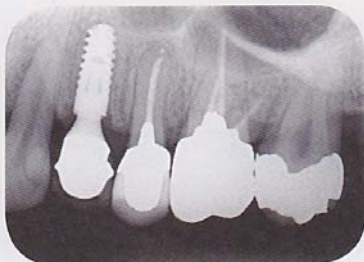
図10 最新の4(インプラント埋入2年6ヵ月後)のデンタルX線写真。

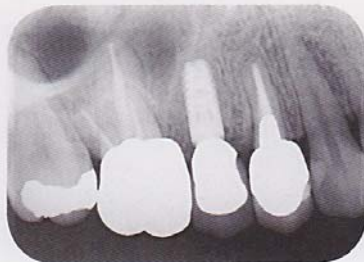
図11 最新の5(インプラント埋入1年3ヵ月後)のデンタルX線写真。

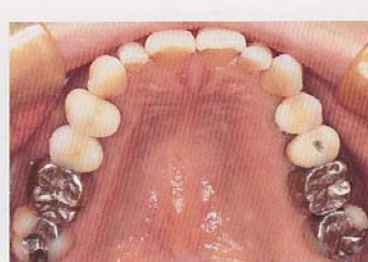
図12 最新の上顎咬合面観。左右のインプラントに審美面・機能面でまったく問題は認められない。
