小白歯欠損部に智歯を移植した 3症例から、自家歯牙移植の有用性 を考える

樽味 寿
Hisashi TARUMI, DDS, PhD
歯科医師 Private Practice

Possibilities of autogenous tooth transplantation—considerations from three cases of wisdom tooth transplantation replacing premolar

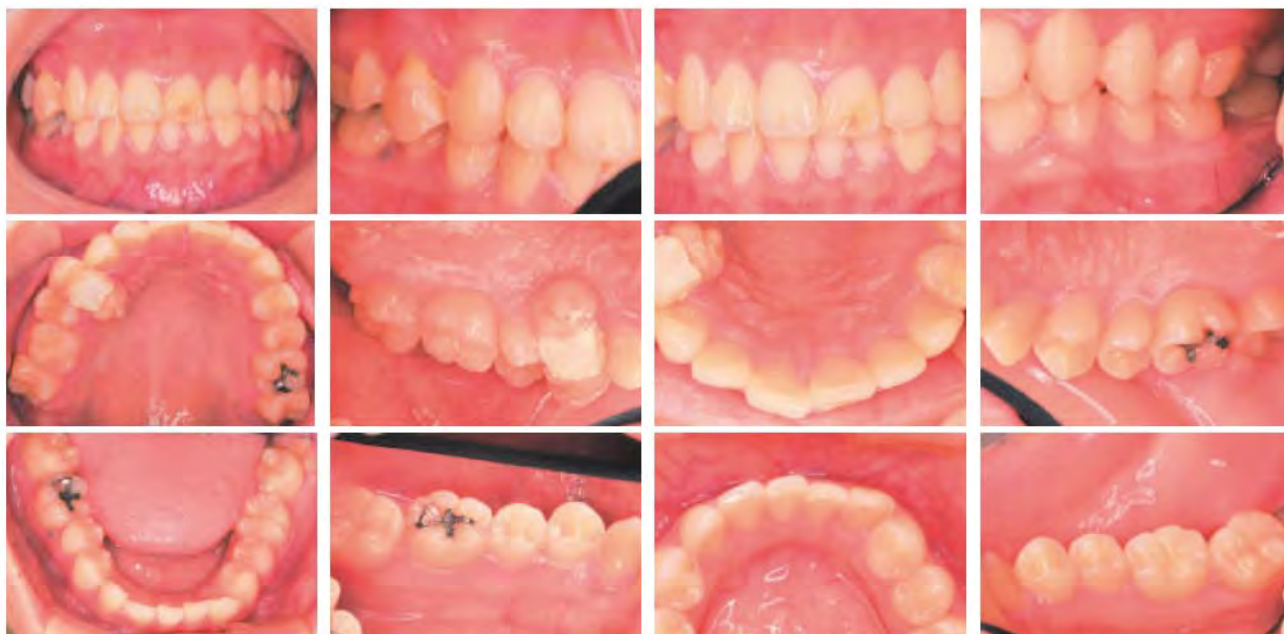
図 4 歯牙移植直前の口腔内写真(2011.9)

41は歯冠が頬側と口蓋側に分かれており、その分岐部が破折しているためガラスイオノマーセメントで仮封している。菌周組織を含め、41以外に病的な部位は認められない。

41のCRが脱離していた。破折の拡大によって頬側歯冠の動揺が増しており、保存不適当な旨を患者に伝え、ガラスイオノマーセメントで仮封した。図4にこの時の口腔内写真を示す。患者は41の保存が不可能なことを理解したが、インプラント治療は費用面で難しく、ブリッジあるいは可撤性義歯による補綴治療にも難色を示した。そこで、まず動揺のある41頬側歯冠を抜去後、残存歯質の保存の可否を判断し、保存不可能な場合は智歯周囲炎を認めた18の41部への移植を試みる治療計画を患者に伝えた。なお、移植も不可であった場合はそこでいったん終了し、後日、今後の方針を相談することにした。

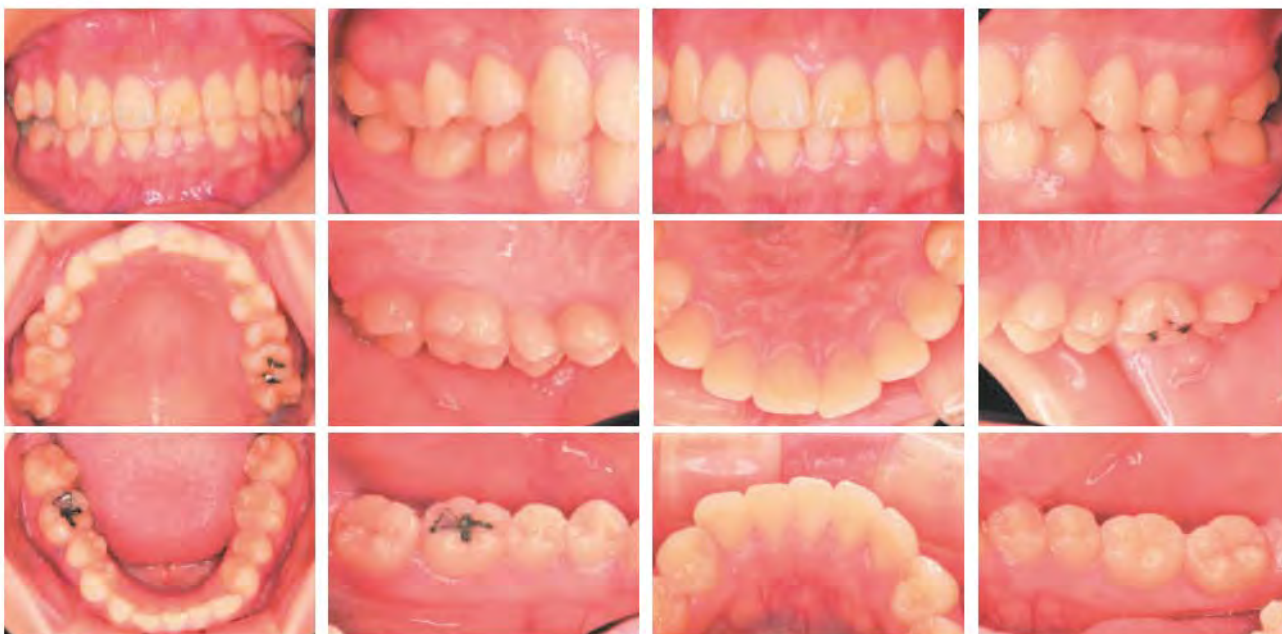
図7 4部への移植から4年4カ月後の口腔内写真(2016.2)

4の移植歯には硬質レジンジャケット冠を装着した。

口腔全体に病的な部位は認められず、健康な状態を維持している。

2016年2月のメンテナンス時に、口腔内写真撮影(図7)と歯周組織検査を行い(図8)、全顎のデンタルエックス線写真(図9)も撮影した。移植から4年4カ月が経過したが、移植歯に歯根吸収などの異常は生じて

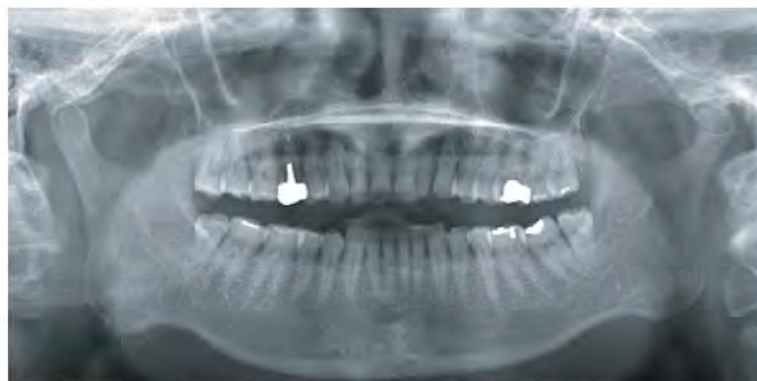
図 12 初診時のエックス線写真(2009.5)

a: パノラマエックス線写真.

b: 5|根尖部の瘻孔からガッターパーチャポイントを挿入したデンタルエックス線写真.

トを挿入してデンタルエックス線写真を撮影した(図 11b). 歯周組織検査(図 12)では5]頬側部に垂直性の歯周ポケットが認められ, 歯根破折と診断した. なお患者はインプラント治療に懐疑的で, 両隣在歯を切削するブリッジによる治療も望んでいなかった. また可撤性義歯は, 着脱が煩わしいと思われるので, できれば避けたいとのことだった. 口腔内診査により5]と形態が似ている8]が存在したため, 5]の抜歯と8]の5]部への自家歯牙移植を提案した.
